# 改修前後写真

# 耐震改修工事

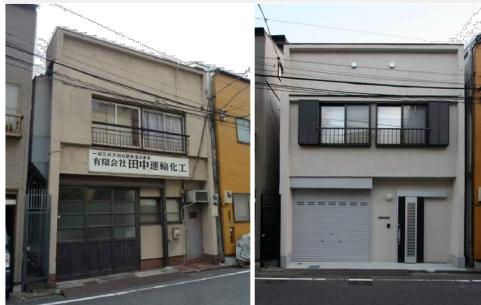
改修後

改修前

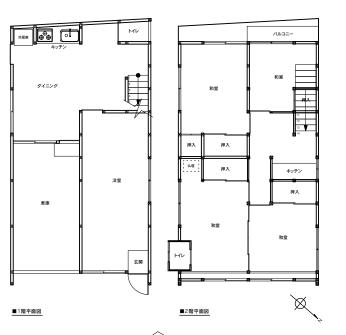
改修前は梁方向の壁が少なく、耐震性に劣っていた。 特に建物正面には開口部が多いことによる壁量の不足に加 え、建物全体の耐力壁の偏りがさらに耐震性の欠如に大き く寄与してた。

2階への動線は、玄関から洋室、DK を通らざる得ないプランだったため、来客時不自由を感じていた。 2階ではプランは居室が細かく分けられていたため、それぞれの居室が狭く生活に圧迫感を与えていた。また、改修前には浴室がなく、毎日近所の銭湯へ入浴しに行かなければならなかったため、浴室を新設することが求められた。
