# 改修前後写真

# 耐震改修工事

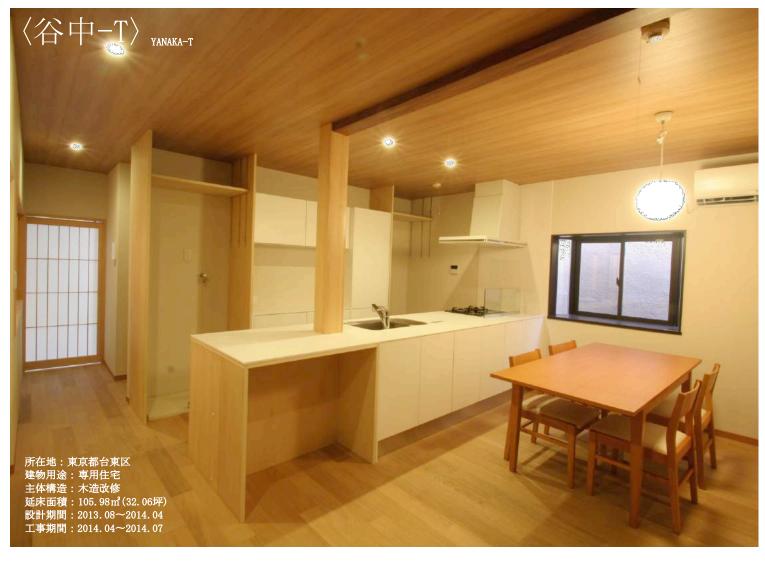
改修前は梁方向の壁が少なく、耐震性に劣っていた。 特に建物正面には開口部が多いことによる壁量の不足に加 え、建物全体の耐力壁の偏りがさらに耐震性の欠如に大き く寄与してた。

隣地の住宅との空きがなく採光の期待ができない壁面に収納を多く取ることで、耐力壁を十分にとり耐震性を確保することと、居室を広々と使うことのできるプランを叶えた。
